INFORME TÉCNICO EJECUTIVO

NOMBRE DEL INFORME: "Evaluación de la condición funcional y estructural del pavimento del tramo km 107-km 108 de la carretera Paraguari- Villarrica"

FECHA DE INFORME
28 de febrero de 2012

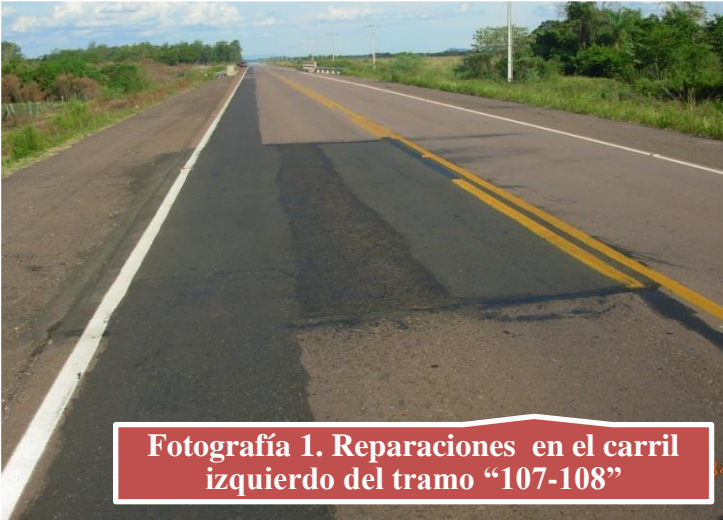
Fotografía 1. Reparaciones en el carril izquierdo del tramo "107-108"

4.1.2. Apariencia: Está relacionada con la uniformidad visual de las características superficiales del pavimento. En 6000 m² de pavimento se observó 609 m² de parches o reparaciones, **Fotografía 1**. Un parche es un área de pavimento que ha sido reemplazada con material nuevo para reparar el pavimento existente. Un parche se considera un defecto no importa que tan bien se comporte (usualmente, un área parchada o el área adyacente no se comportan tan bien como la sección original de pavimento). Por lo general alguna rugosidad está asociada con este daño. La información obtenida en el recorrido permitió concluir que la apariencia es regular.

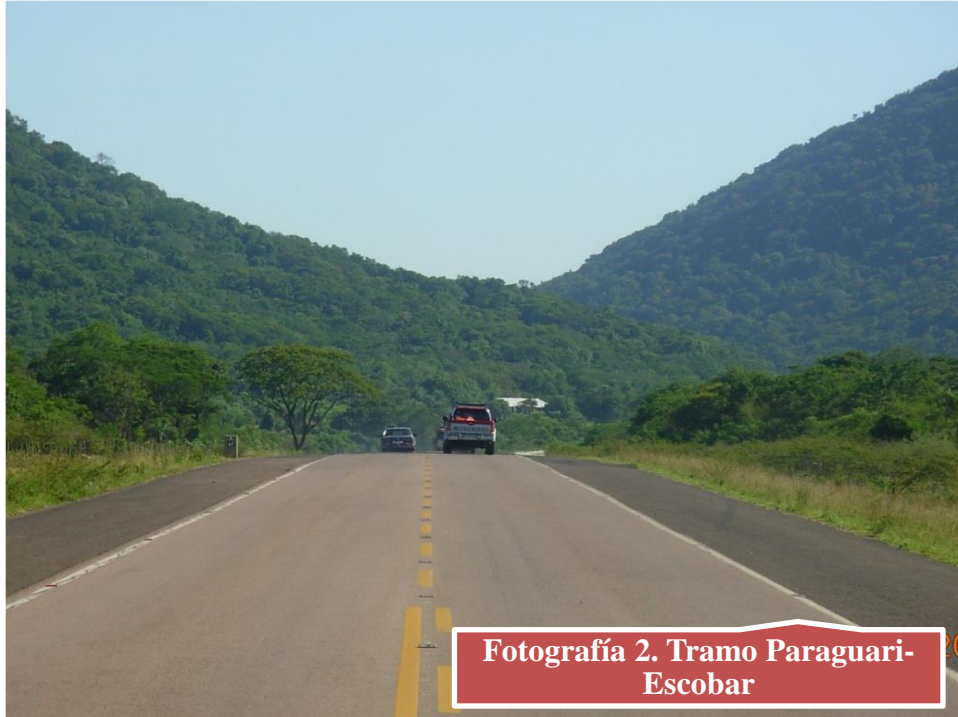
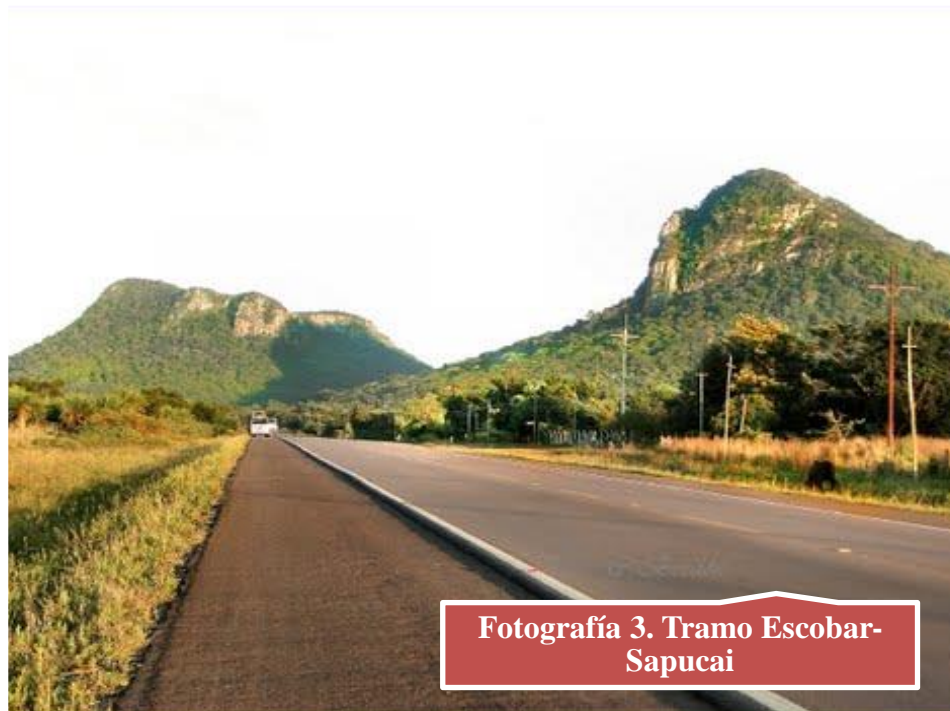
4.2.1. Ahuellamientos: El ahuellamiento observado no corresponde a la llamada rodera, problema circunscrito a la capa de mezcla asfáltica que forma la capa de rodadura del pavimento. La capa asfáltica con rodera, que puede deberse al tipo de asfalto, al mal diseño de la mezcla, a mala granulometría o compactación inadecuada, sufre deformaciones fuertes con el tráfico, lo que, unido al comportamiento más plástico de la mezcla con temperaturas altas, hace que se produzca un desplazamiento del material de la zona de rodada a las zonas laterales, formándose un cordón de material desplazado característico, a los lados de dicha zona de rodada. Es una degradación originada por un mal comportamiento de la capa de mezcla asfáltica, fabricada inadecuadamente, fenómeno no observado en el tramo analizado. Otro hecho que se tuvo en cuenta al interpretar la degradación del pavimento es la regularidad de la superficie porque, si se mantiene la regularidad superficial, se debe pensar que el problema reside en las capas superiores, mientras que si la carretera está deformada, las sospechas deben recaer en las capas inferiores del pavimento. En las mediciones con la regla de 3 m se encontraron hundimientos de hasta 60 mm, **Fotografía 4**, en carriles ya reparados. En sectores no reparados se midieron hundimientos de 15 a 25 mm. Lo que comprueba que la subrasante no posee la capacidad portante necesaria para soportar las cargas del tráfico. Esto provoca el hundimiento en las huellas, que es donde se producen las deformaciones verticales. Este hundimiento no lleva aparejado la formación de cordones laterales en los exteriores de la zona hundida, pero sí se observa fisuración en la carpeta debido a una elevada tensión de tracción, **Fotografías 5 y 6**.

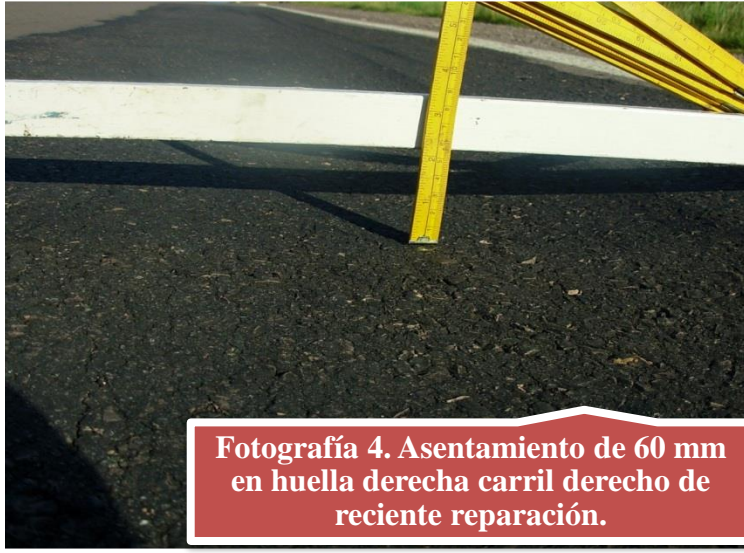
- Los hundimientos se deben a falla de la subrasante y la fisuración en la carpeta a tensiones de tracción elevadas en el concreto asfáltico (11 kg/cm²) como consecuencia de la sobrecarga del tráfico.

Fotografía 4. Asentamiento de 60 mm en huella derecha carril derecho de reciente reparación.

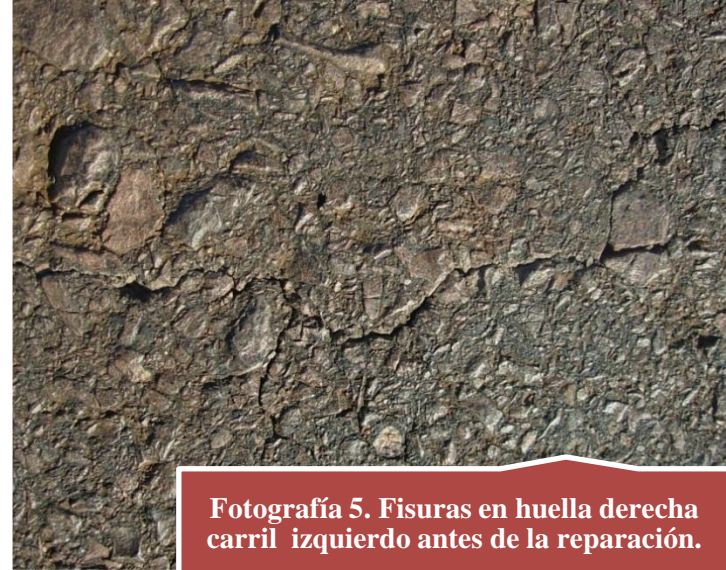
Fotografía 5. Fisuras en huella derecha carril izquierdo antes de la reparación.

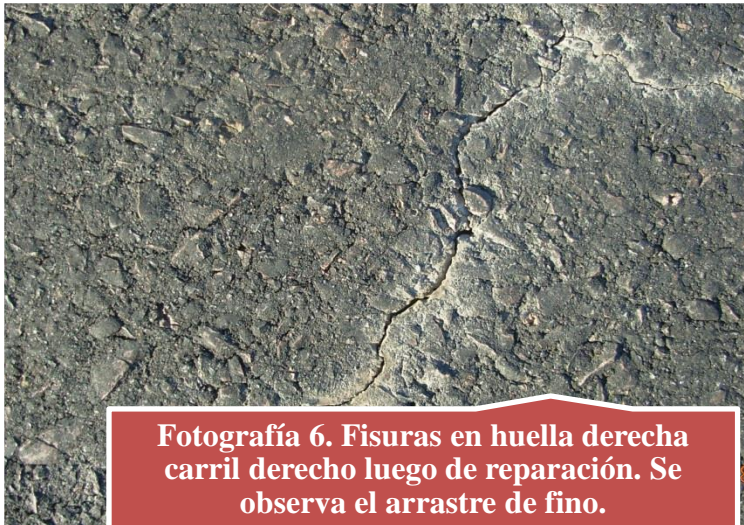
Fotografía 6. Fisuras en huella derecha carril derecho luego de reparación. Se observa el arrastre de fino.

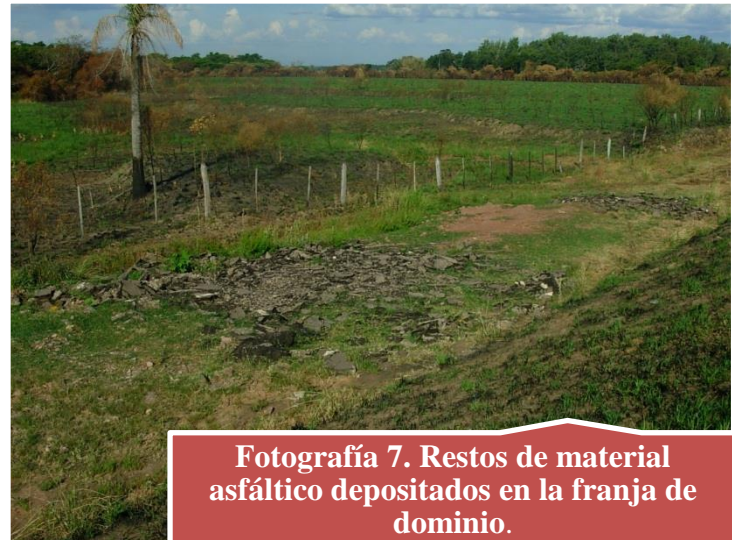
- En los trabajos de mantenimiento realizados se ha descuidado el manejo adecuado de los residuos asfálticos y escombros diversos que fueron depositados en la franja de dominio. Los materiales asfálticos son altamente contaminantes del suelo y del agua; mientras que los residuos de excavación como arena, material triturado, suelos, etc., serán transportados por las aguas de lluvia a los cursos de agua, generando contaminación y colmatación, **Fotografía 7.**

Fotografía 7. Restos de material asfáltico depositados en la franja de dominio.
