INFORME TÉCNICO-EJECUTIVO

Evaluación de la rotonda de la ciudad de Carmen del Paraná

Por Ing. Luis A. Caballero R. MSc

Octubre-2014

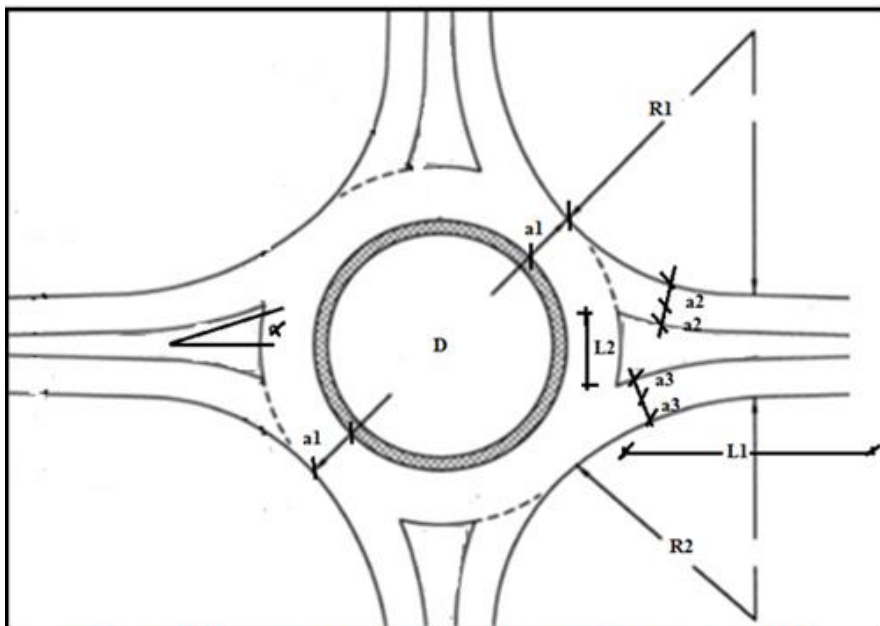
Gráfico 1. Elementos de la rotonda cuyas dimensiones se indican en la Tabla 1

Datos del diseño geométrico			
N°	Rubros	Recomendación del Manual de Carreteras de Chile Volumen N° 3 (Parte I)	Medidas de la rotonda de Carmen del Parana
1	Radio R1	6 a 100 m	30 m
2	Radio R2	20 m (mínimo)	30 m
3	Ancho a1		11 m
4	Ancho a2	2,5 m	3 m
5	Ancho a3	4 m	4 m
6	Ángulo α	20° a 60°	15 °
7	Alineación del eje del ramal	A la izquierda del centro de la isla central o centrado	Centrado
8	L1	25 m (mínimo)	56 m
9	D	36 m	40 m

Tabla 1. Datos geométricos de la rotonda y datos del tráfico

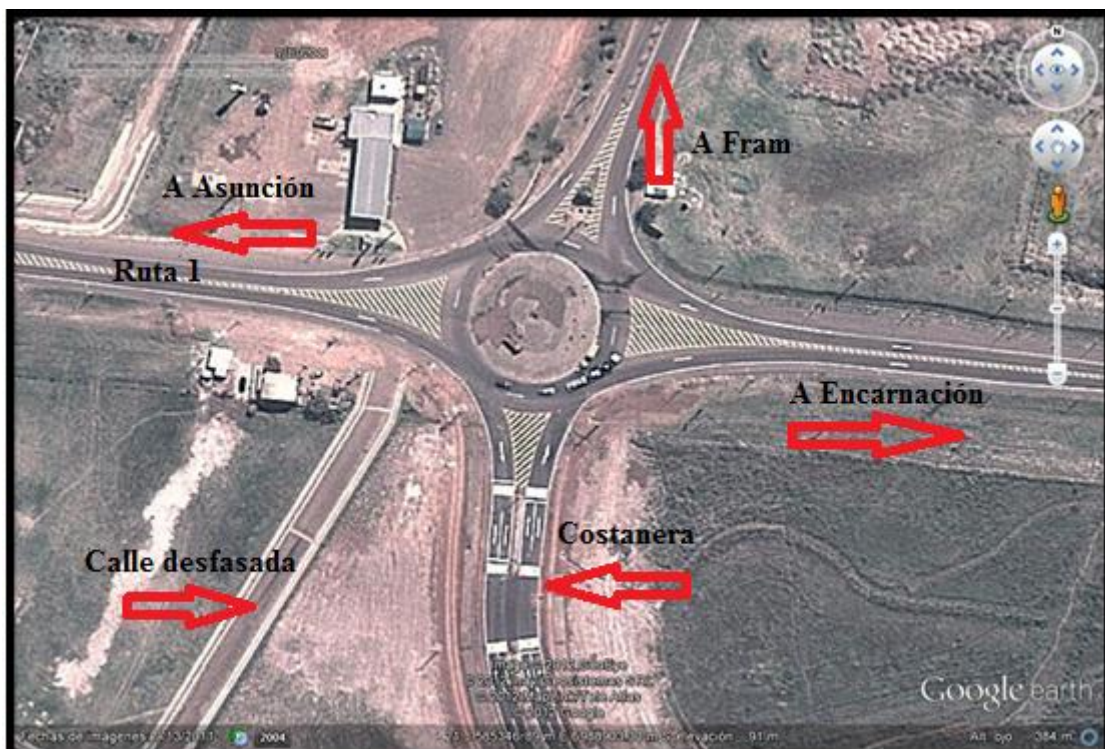
Fig. 4. Situación actual de la rotonda

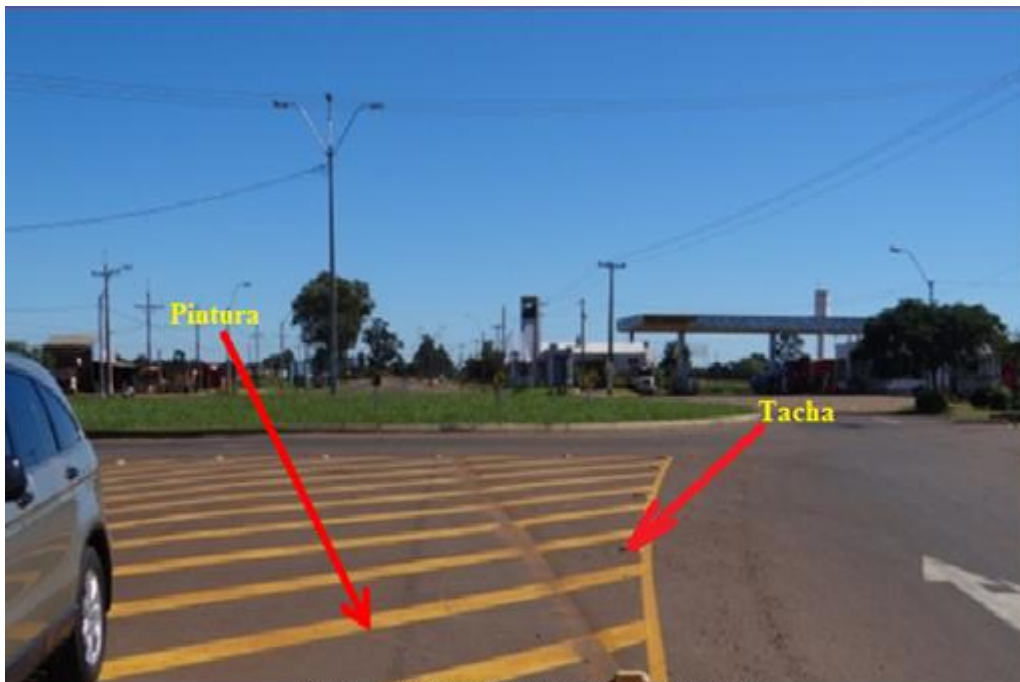
En los cruces de calzadas no fueron previstas ninguna medida de protección al peatón como la sobreelevación de las isletas deflectoras. Tampoco se previeron paradas de autobuses y vereda de peatones (fig. 5).

Figura 5. Isleta deflectoras demarcada en el pavimento

Las isletas deflectoras están demarcadas solo con pinturas y tachas. Esto permite que camiones de gran porte realicen maniobras prohibidas que ya llegaron a provocar graves accidentes de tránsito.

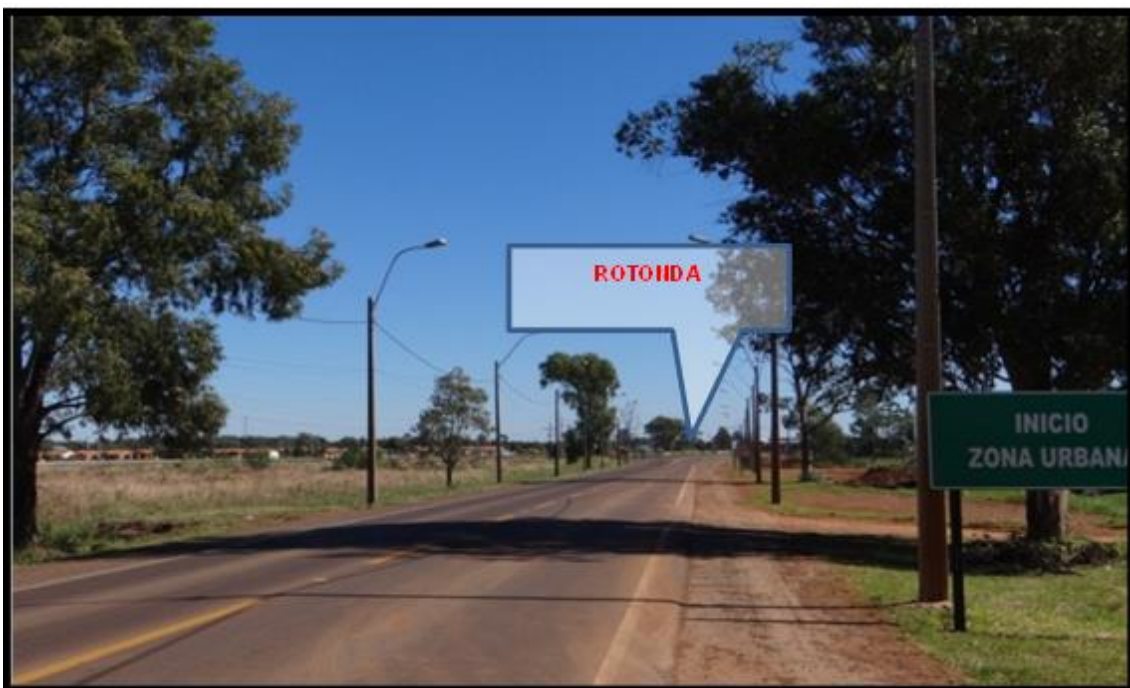
El usuario no se percató que las condiciones de circulación en las vías de acceso no son las mismas que en la carretera por la que circulaba (fig. 6).

Figura 6. No existen medidas complementarias previas a la rotonda

El usuario no se percata que las condiciones de circulación en las vías de acceso no son las mismas que en la carretera por la que circulaba, esto obedece a la falta de medidas complementarias previas a la rotonda como arbolamiento, pórticos, tratamiento paisajístico del conjunto de la intersección, que contribuyan al reconocimiento de la rotonda desde cierta distancia.

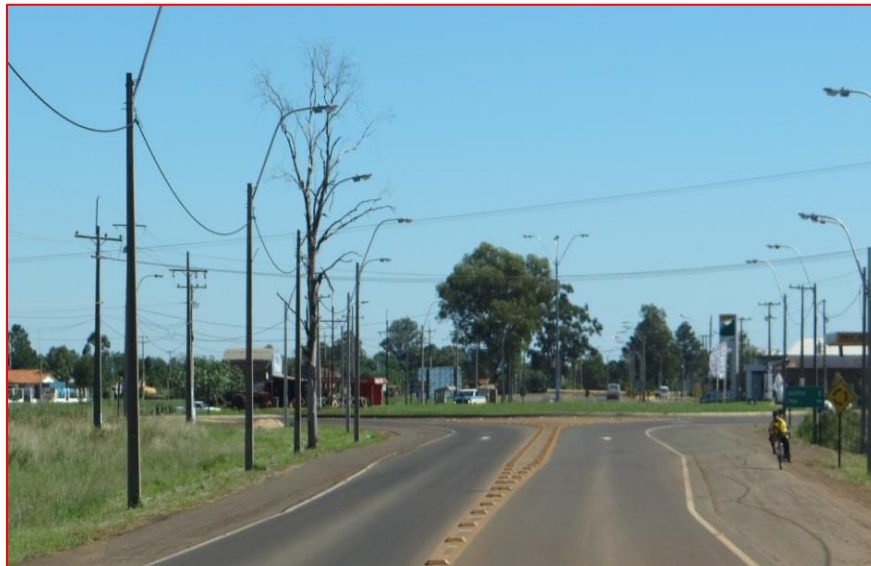
No existe señal que indique la obligatoriedad de ceder el paso a los vehículos que circulan por la calzada anular (fig.7).

Figura 7. Falta de señalización y gran cantidad de columnas en el acceso a la rotonda.

Además, la gran cantidad de columnas existentes en la franja de dominio, tanto en las entradas como en las salidas de la rotonda, representan un potencial peligro de choque en horario diurno y más aún en horario nocturno a causa de la deficiente iluminación

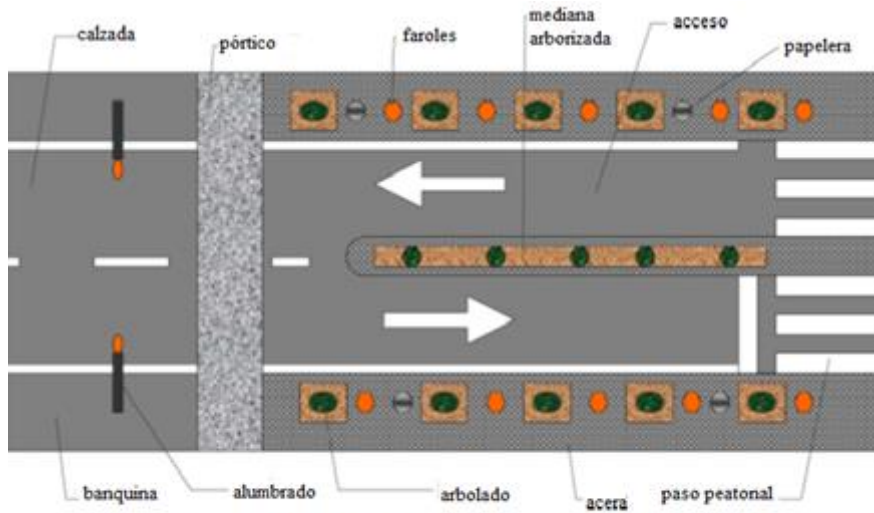
Gráfico 2. Medidas complementarias para advertir del cambio de escenario

Se puede advertir de la entrada en esta zona mediante la colocación de pórticos y reductores de velocidad, aplicado a lo largo del acceso a fin de conseguir el efecto reductor de velocidad deseado (principalmente para el tráfico de paso). Es una medida que garantiza el mantenimiento de la reducción de velocidad. Debe ir convenientemente señalizado.

Como complemento a estos dispositivos se puede añadir arbolamiento y mobiliario urbano, que son elementos que contribuyen a crear un entorno

claramente diferenciado del de las carreteras y que ayudan a apaciguar el tráfico (gráf. 2,3 y 4).

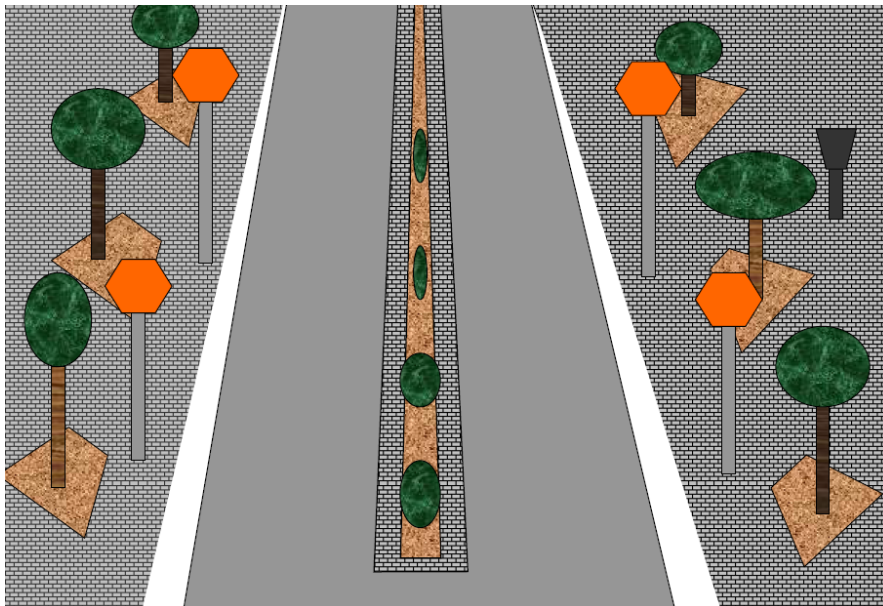
Gráfico 3. Otra vista de las medidas complementarias

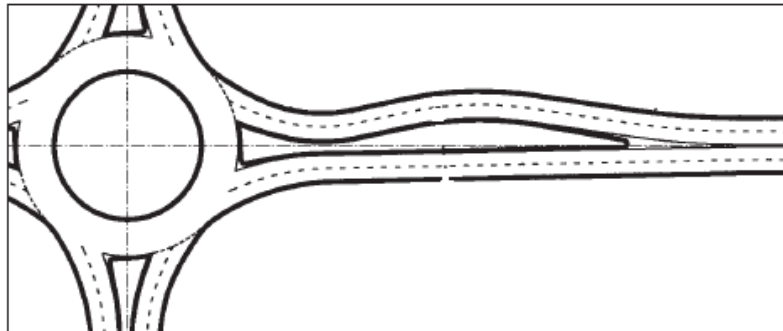
Gráfico 4. Diseño de reductor de velocidad. Fuente, AASHTO ROUNDABOUTS

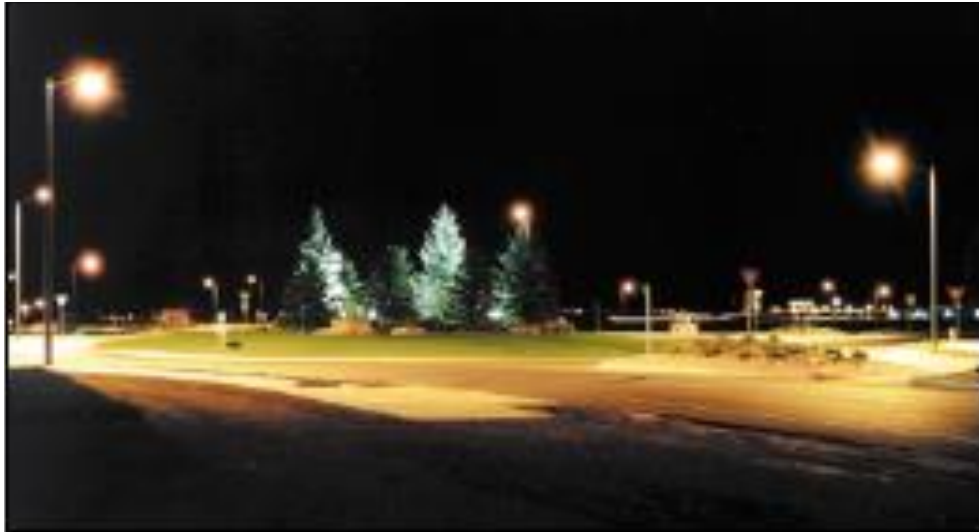
Fotografía 8. Iluminación de rotonda (Fuente: Roundabouts)

En la rotonda el nivel de iluminación de la calzada será como mínimo un grado superior al correspondiente al alumbrado de las calzadas que convergen.

La instalación de alumbrado deberá señalar con el tiempo suficiente a los usuarios la presencia del obstáculo que constituye la rotonda, así como la situación y forma de la rotonda. Los bordes de la calzada deberán ser bien visibles.

Como la calzada circular que rodea a la isleta de la rotonda es muy ancha, se hace necesario implantar también puntos de luz en la periferia de la zona central.

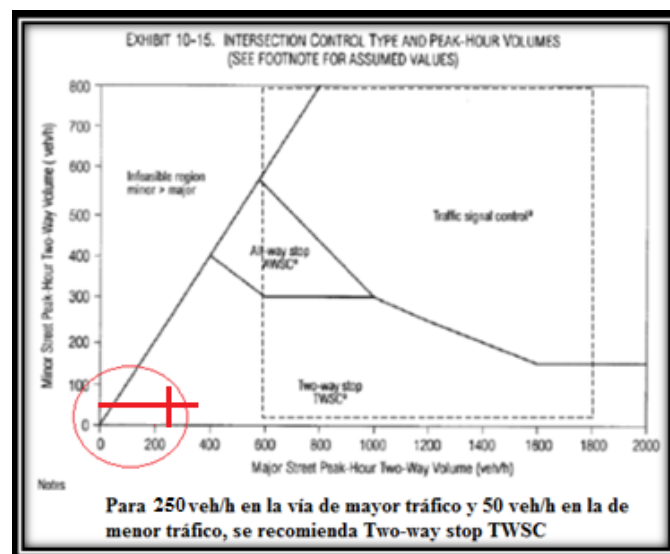
De acuerdo al gráfico 4 de la Highway Manual (HCM) de la TR, es innecesaria la elección de rotonda para dar solución a los problemas de tráfico vehicular, adoptando TWO- WAY STOP TWSC (Fram-Carmen del Parana) se logra la solución necesaria.

Gráfico5. Tipo de control de intersección recomendado

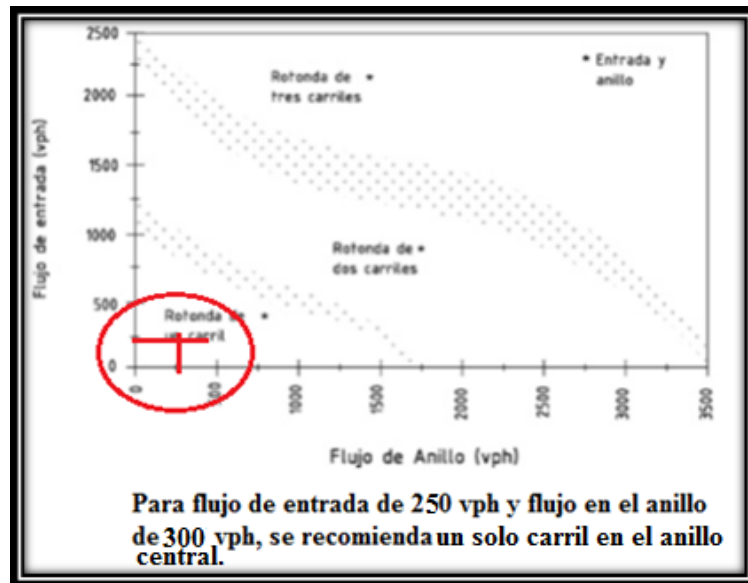
Así mismo, en el gráfico 5, también de Highway Manual (HCM) de la TR se comprueba que para el tráfico existente, el anillo central puede funcionar con un solo carril (gráf. 6).

Gráfico 6. Carriles necesarios en el anillo

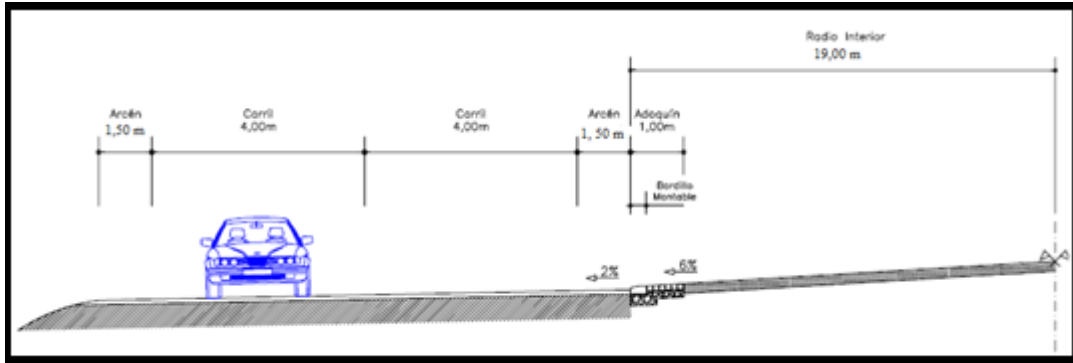
Gráfico 7. Cantidad de carriles y pendiente transversal en el anillo central

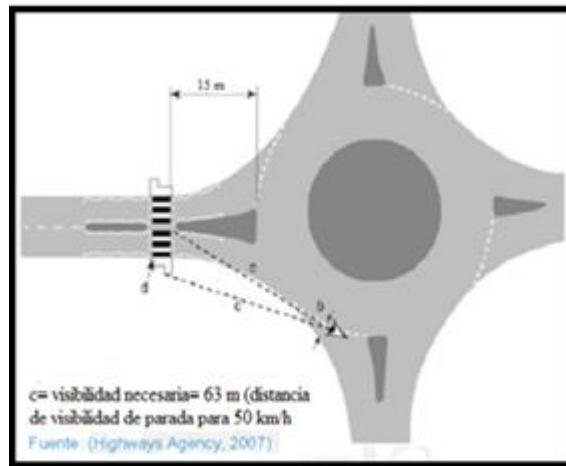
Gráfico 8 Distancia de visibilidad a paso de cebra

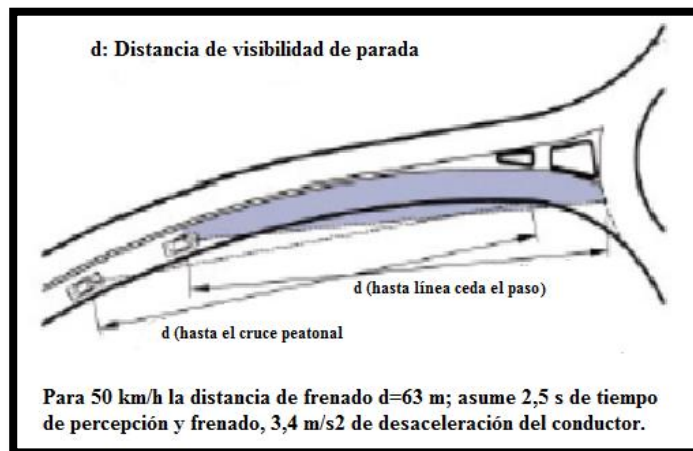
Las dimensiones de los elementos de la rotonda se ajustan a lo establecido en las Normas Chilenas (Tabla 1). Las distancias de visibilidad se ajustan a lo establecido en AASHTO ROUNDABOUTS, según la siguiente fórmula:

Para $v = 50 km/h$, $d = 63 m$

Gráfico9. Distancia de visibilidad de parada en el acceso

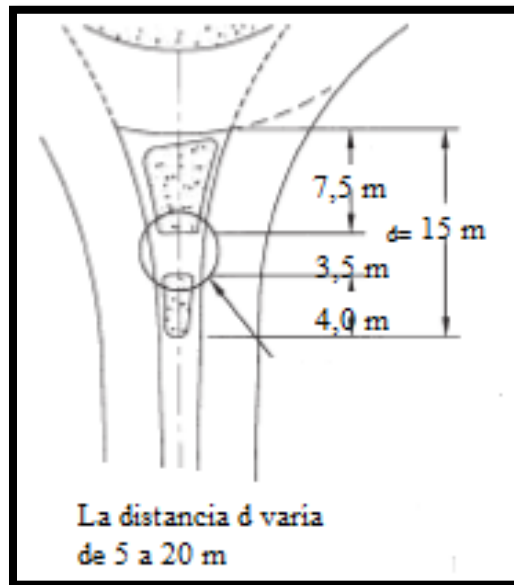
Gráfico 10. Ubicación del paso de cebra

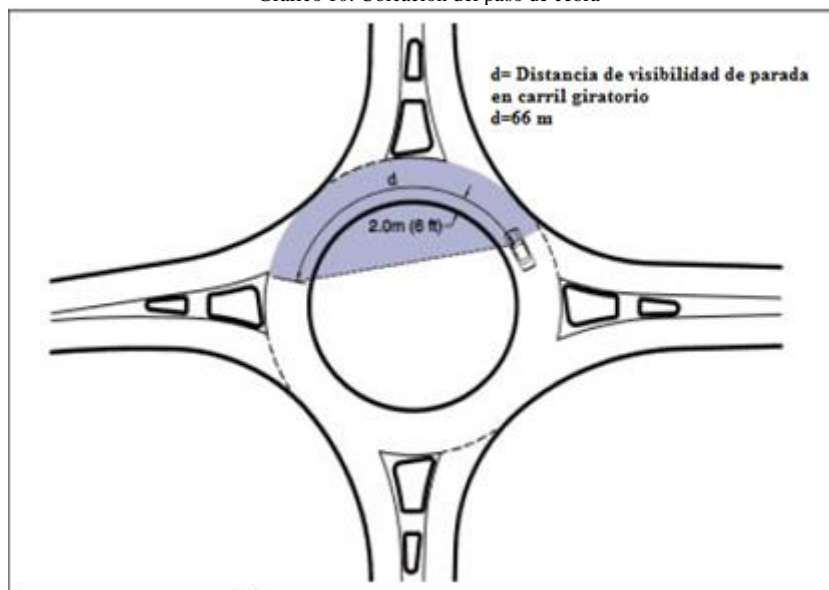
Gráfico 11. Distancia de visibilidad de parada en carril circular
